## 屋上駐車場防水 追跡調査

ビル（1F店舗・2F～5F駐車場）の新設駐車場防水にCS-21を使用し、CSⅡ工法により施工を行った。

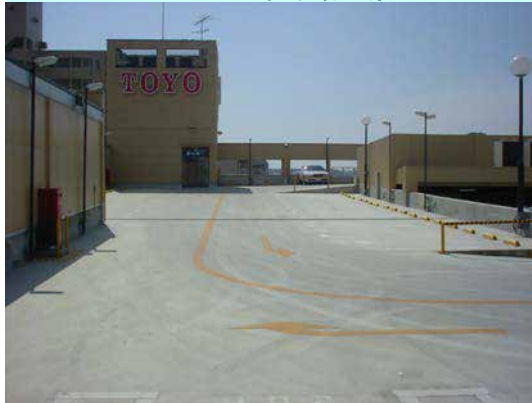
#### 5F屋上駐車場全景

- ・階下への漏水など不具合なし

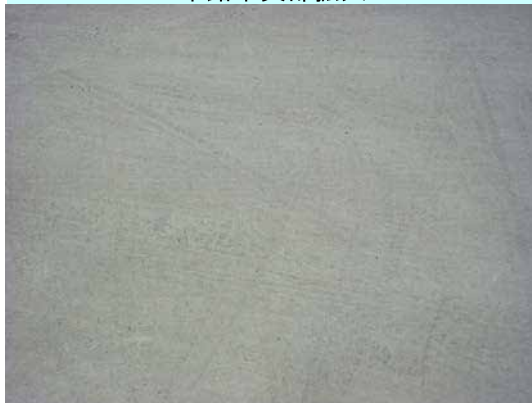
#### 車路中央部拡大

- ・ひび割れなどの変状なし

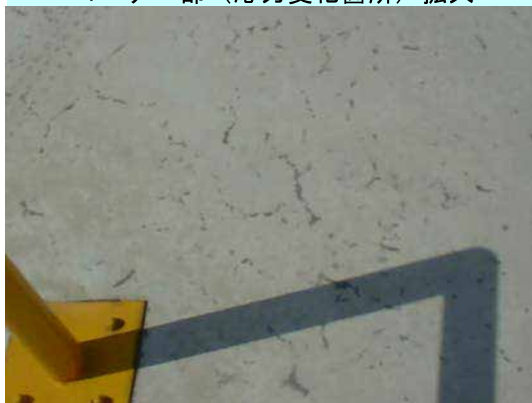
#### コーナー部（応力変化箇所）拡大

- ・施工後に発生したひび割れが水和反応物により充填され、周りとは色が異なっていると考えられる

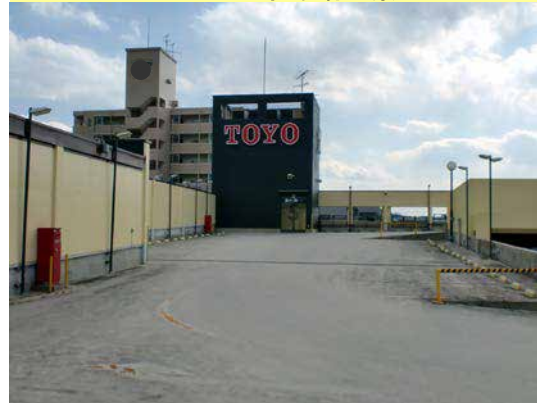
#### 5F屋上駐車場全景

- ・階下への漏水など不具合なし

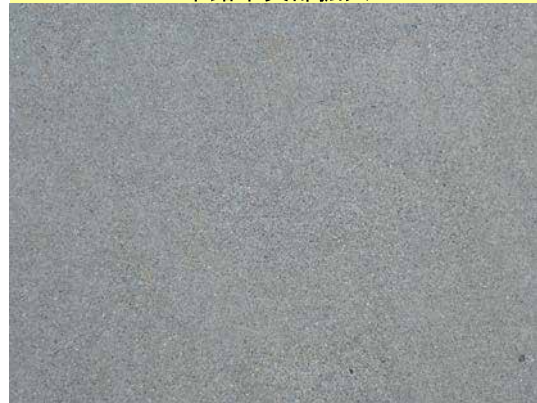
#### 車路中央部拡大

- ・ひび割れなどの変状なし

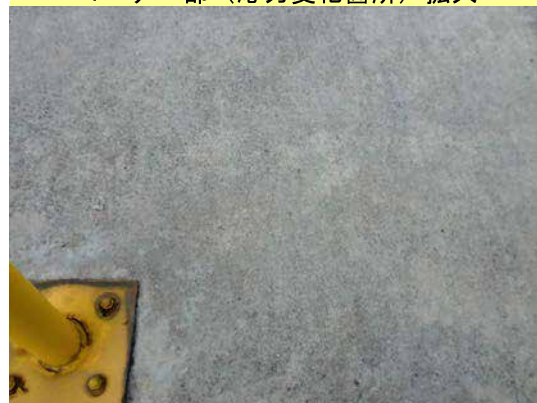
#### コーナー部（応力変化箇所）拡大

- ・施工後に発生したひび割れ跡は判別できない、水和反応物が成長し一体化したためと考えられる
