## ポンプ室築造工事

## 追跡調査

施工部位 : ポンプ室（屋根・地下外壁）

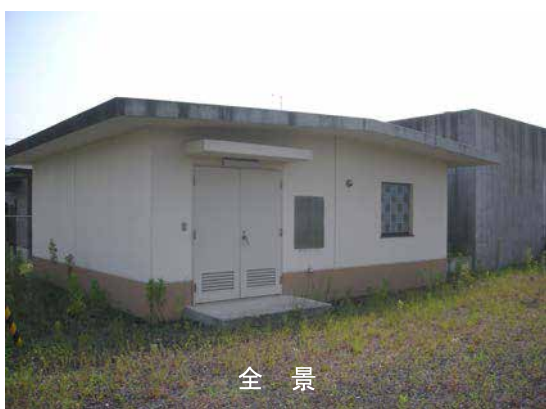
全 景

目視およびヒアリングの結果、漏水などの不具合はなく、経過は良好であった。
