## 既設橋梁 床版下面および地覆部 表面保護（塩害・中性化対策）

長寿命化（延命化）対策として上記①～⑥の項目について検討され、CS-21が選定された。  
（施工面積：約3,500㎡・床版下面および地覆部・CSⅡ工法）

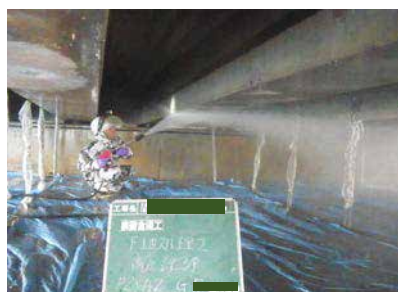
素地調整（高圧洗浄）

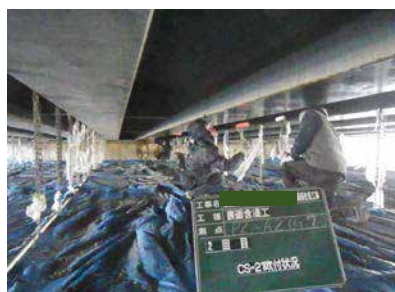
CS-21 散布

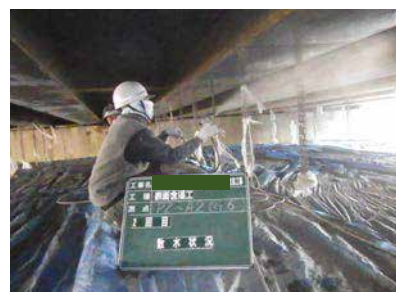
湿潤散水

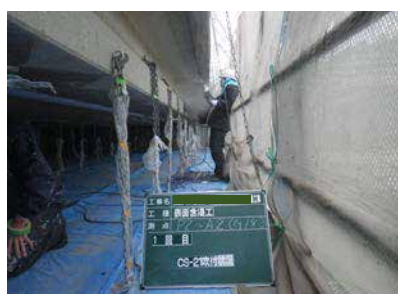
CS-21 散布

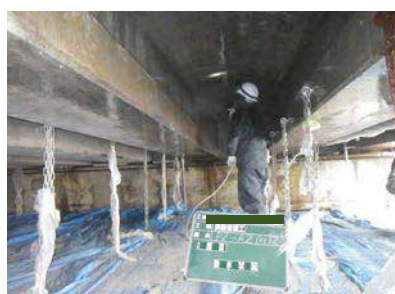
湿潤散水

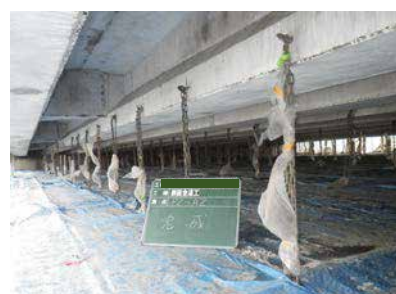
施工完了

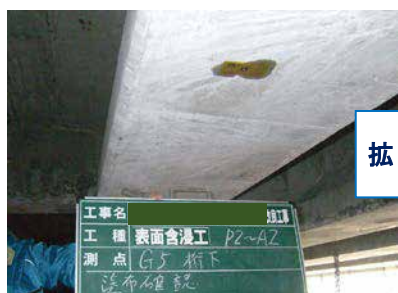
塗布確認シート（施工後）

※CS-21 塗布確認シートは、表面が中性化したコンクリートの場合、未施工箇所では無色のまま変化はないが、CS-21 を塗布した施工箇所では赤紫色を示すため、任意の箇所でもCS-21 塗布の有無を容易に確認することが可能なツール。

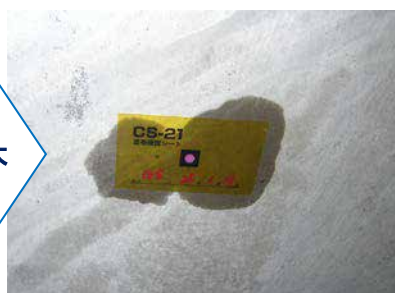
塗布確認シート（施工後）
