## 橋梁改修工事

竣工から約50年経過した道路橋（SRC造）において、漏水および中性化による鋼材・鉄筋の腐食、かぶりコンクリートのはく落が発生し、全面改修工事が発注された。  
CS-21により断面修復時の下地強化および修復材（ポリマーセメントモルタル）の表面保護を行い、CC-21により鋼材・鉄筋の防錆を行った。  
施工完了後、漏水箇所も無くなり、断面補修材の圧縮強度および付着力ともに所定以上の結果が得られた。

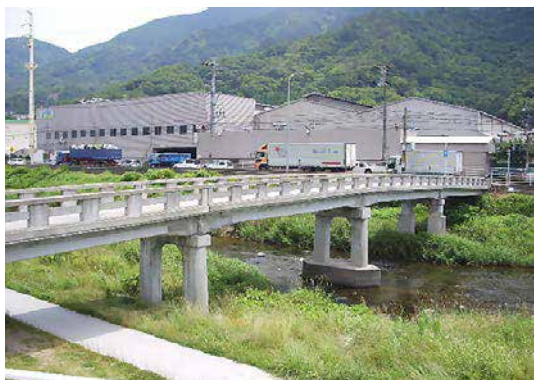
全景

外観調査ではジョイント部の一部を除き、漏水は確認されなかった。躯体表面に白華現象が見られるが、これは漏水によるものではないため、カルシウム分とCS-21の反応による不溶性の結晶と考えられる。また、打音調査においても浮きなどの不具合は確認されず、経過は良好であった。

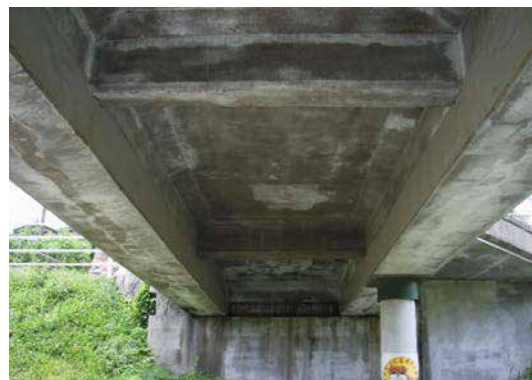
下面拡大：漏水・浮き共になし
