## 橋台ひび割れ補修

橋台に発生したひび割れ補修をCS-21注入工法にて行った。天端部については、幅0.2mm以上のひび割れ注入後に、CS-21を全面塗布し、表面保護および微細ひび割れ補修を行った。

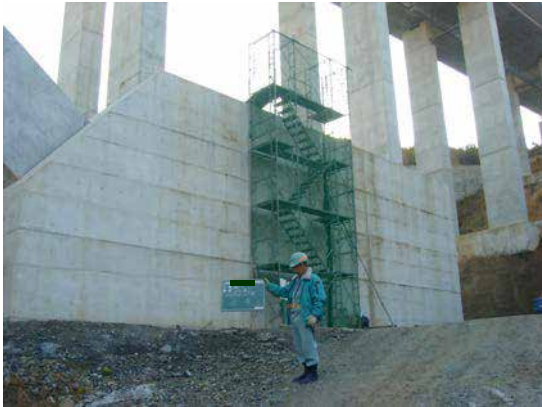
施工箇所全景
