## 排水樋管ゲート 補修工事

地震により発生した排水樋管ゲートのひび割れおよび断面欠損部に対し、CS-21 ひび割れ注入工法および断面修復工法により補修を行った。

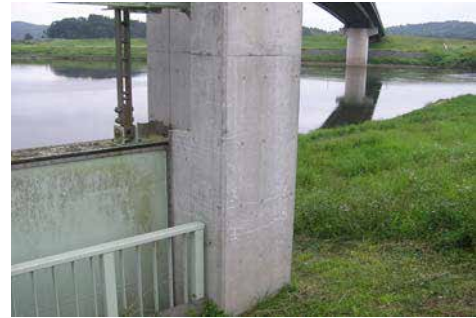
ひび割れ発生状況

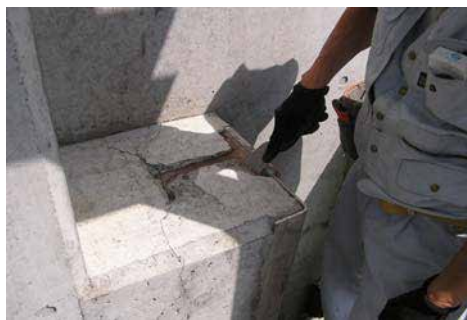
断面欠損部

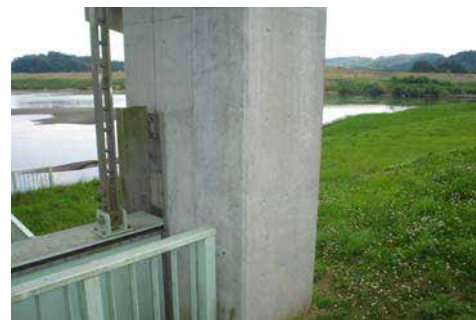
施工から約2年経過時点で追跡調査を行った。目視による外観観察の結果、施工後震度3以上の地震が数回あったものの、補修箇所に変状はなく不具合は認められなかった。

ひび割れ補修箇所

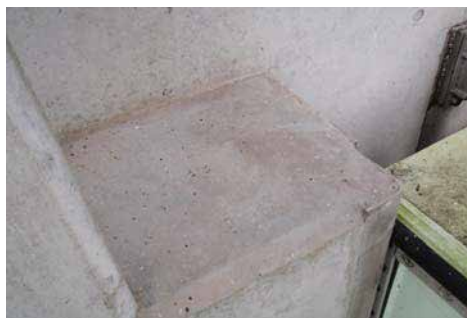
断面修復箇所

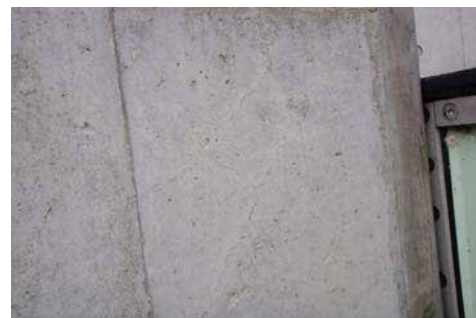
ひび割れ補修箇所
