## 既設駐車場防水事例

### 事例①

### 事例②

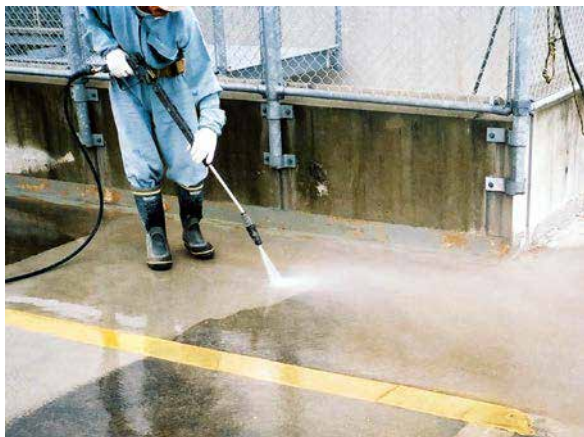
高圧洗浄状況

供用開始から約8年経過したショッピングセンターの立体駐車場において、リニューアルオープンにあわせて発注された屋上階の防水処理を、CSⅡ工法により行った。（施工面積：約950㎡）

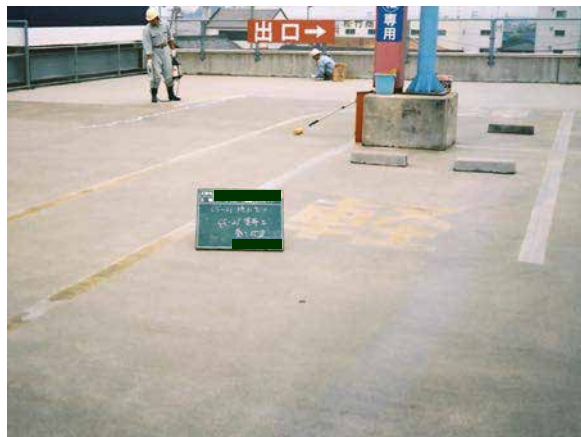
CS-21 散布状況

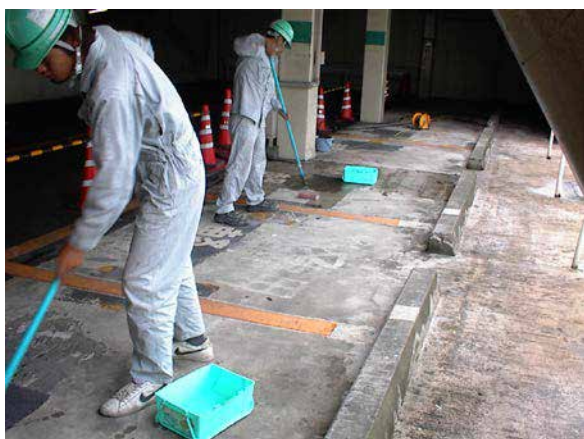
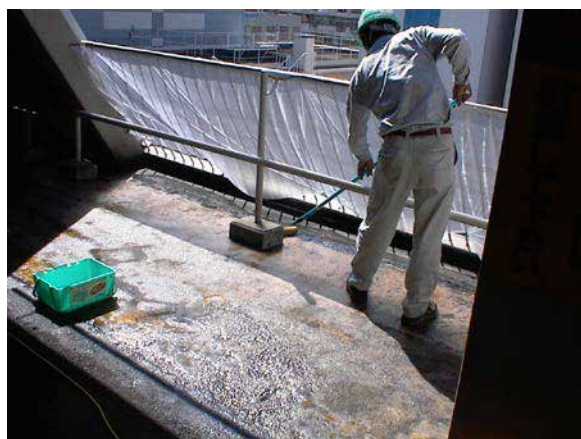
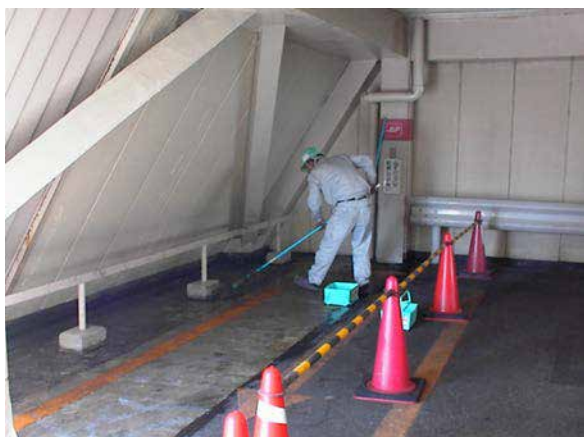
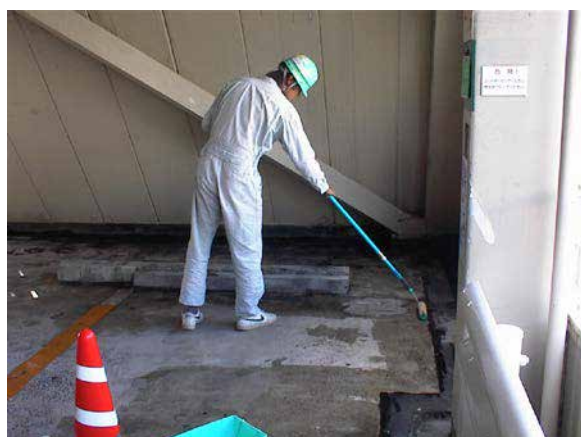
CS-21 塗布状況

供用開始から10年以上が経過した立体駐車場において、中間階雨がかり部より漏水が発生したため、CSⅡ工法により防水処理を行った。施工後、下階への漏水もなく経過は良好である。（施工面積：約160㎡）
