## 屋上駐車場漏水補修

本件は宅配便の集積所であり、デッキプレート形式の屋上駐車場から階下の倉庫へ漏水が発生したため、CS-21 注入工法にて補修を行った。  
屋上駐車場には防水シート上に保護コンクリートが設置されていたが、大型車両が毎日出入りするため、スパンのたわみが大きい環境であり、保護コンクリートはひび割れていた。防水シートが健全であれば漏水は発生しないため不具合が発生していると考えられたが、既設防水層撤去後の再施工は、コストや駐車場使用制限などの問題があるため、短工期でコストパフォーマンスに優れた本工法が採用された。

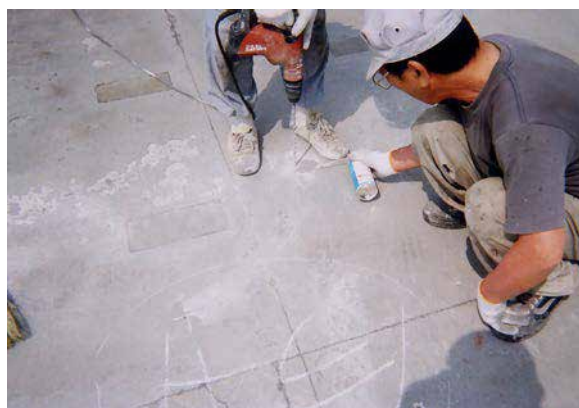
漏水箇所削孔状況

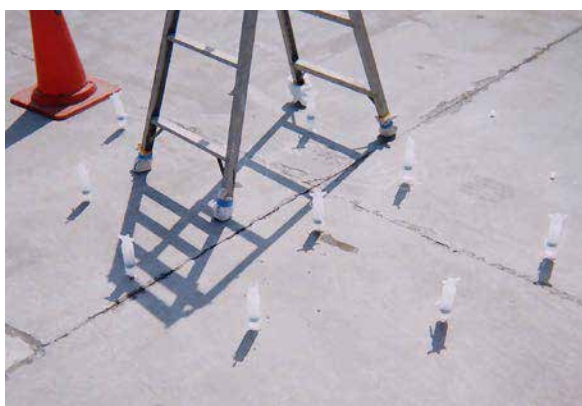
CS-21 低圧注入状況

シリンダーおよびケミカルポンプを使用し、CS-21 と微粒子セメントを水みちである可能性の高い、防水シートと保護コンクリートの間に注入した結果、漏水は収まった。

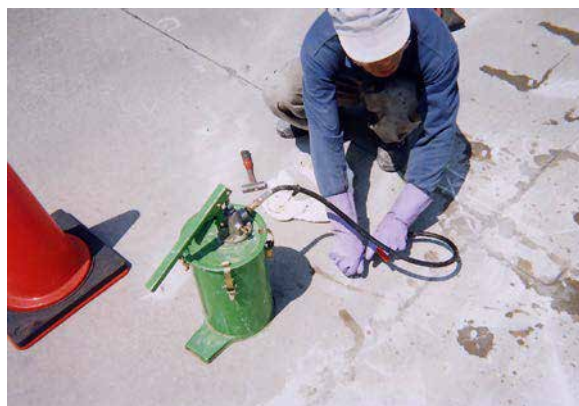
CS-21 注入状況 (ケミカルポンプ)
