## 水路 補修工事

竣工から35年以上経過した水力発電所の放水路において、凍害により劣化し、水流により浸食された水路内面の補修を行った。  
劣化部除去後、CS-21塗布により既設面の表層部を緻密化して骨材の欠落を防止し、ポリマーセメントモルタルで被覆する際に、厚みを骨材の面(型枠面)まで留めることにより、剥離を防止し水路断面の減少も回避することができる。

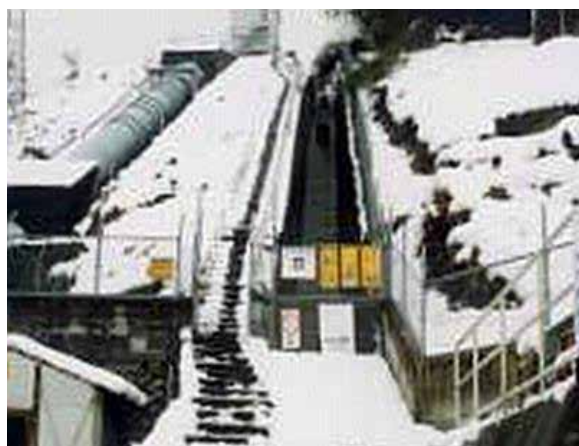
施工前 全景

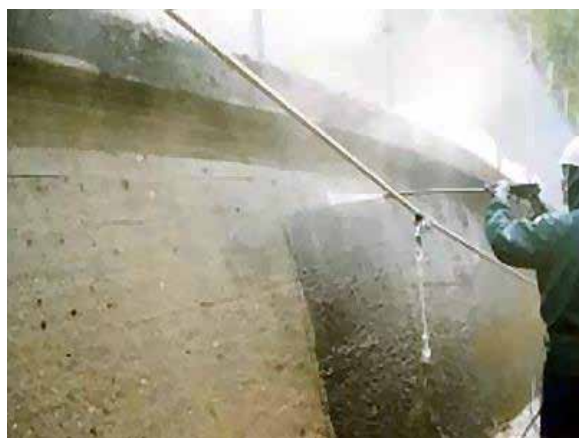
高圧洗浄状況

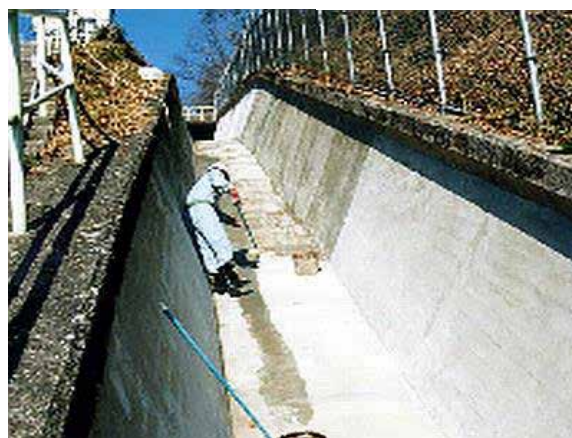
CS-21 塗布状況

1. CS-21塗布150g/m<sup>2</sup>
2. 湿潤散水150g/m<sup>2</sup>
3. CS-21塗布150g/m<sup>2</sup>
4. 湿潤散水150g/m<sup>2</sup>

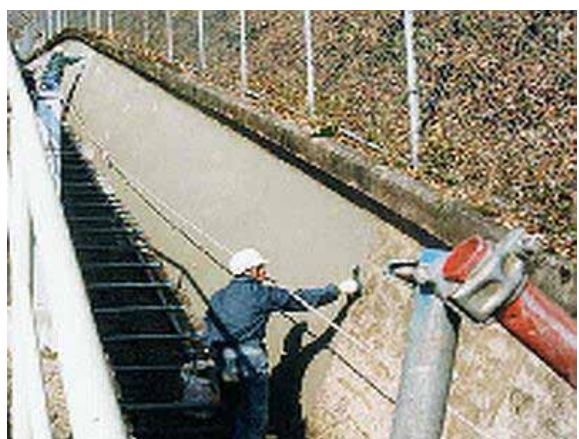
ポリマーセメントモルタル コテ塗り状況

5. ポリマーセメントモルタル  
コテ塗り (被覆厚さ3mm)

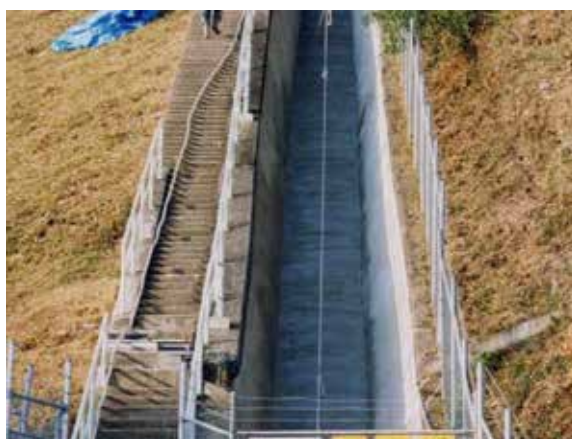
施工完了
