## けい酸塩系表面含浸工法の設計施工指針(案)

137 コンクリートライブラリー

土木学会

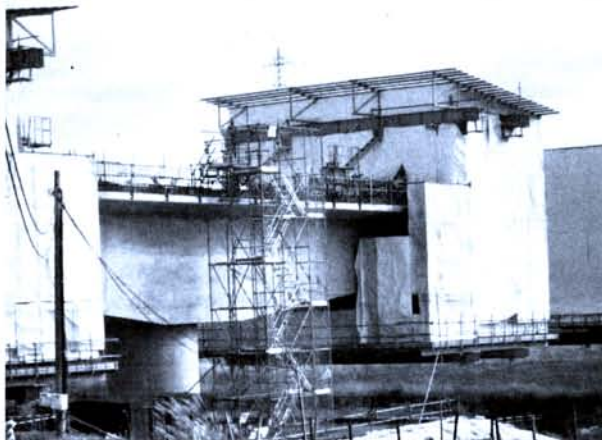
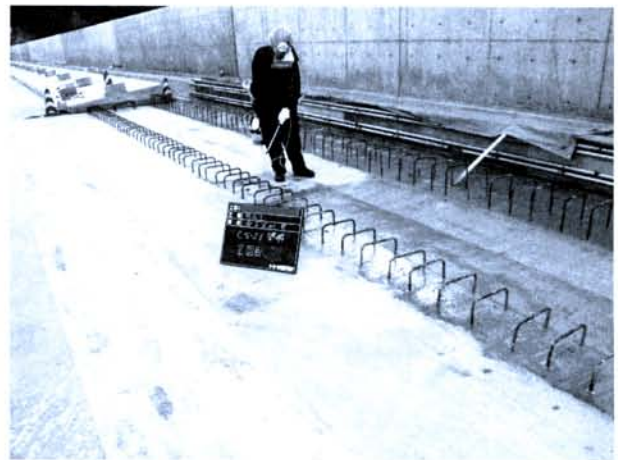
### c) 施工状況

- a) 種類および部材：鉄道橋，PC 橋橋面，約 1,400m<sup>2</sup>
- b) 環境条件：寒冷地
- c) 竣工年：2008 年

- a) 使用材料：材料 H（反応型けい酸塩系表面含浸材，主成分：けい酸ナトリウム）
- b) 施工仕様

工事实施にあたり，工事目的に応じた試験を実施した結果，総合評価が最も高い材料として選定された。施工後 4 年が経過しているが，変状あるいは不具合の報告は特にない。

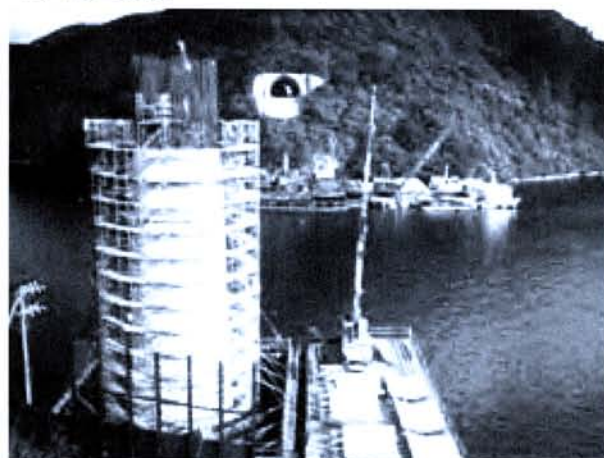
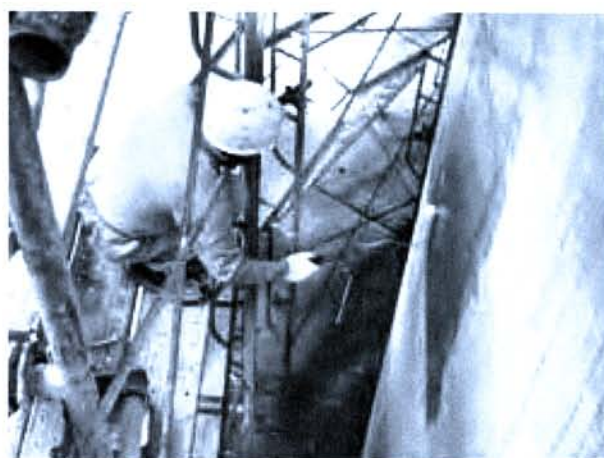
##### c) 施工状況

- a) 種類および部材：道路橋，橋脚，約 3,000m<sup>2</sup>
- b) 環境条件：海中部，干満帯部，飛沫帯部，海上大気中部
- c) 竣工年：2002 年

- a) 使用材料：材料 H（反応型けい酸塩系表面含浸材，主成分：けい酸ナトリウム）
- b) 施工仕様

塩害により，かぶり部分の浮きやはく離が発生しやすい打継ぎ部は，特に入念な施工を行った。なお，施工後 7 年経過時に実施した外観目視調査による追跡調査の結果では，変状あるいは不具合箇所は認められなかった。

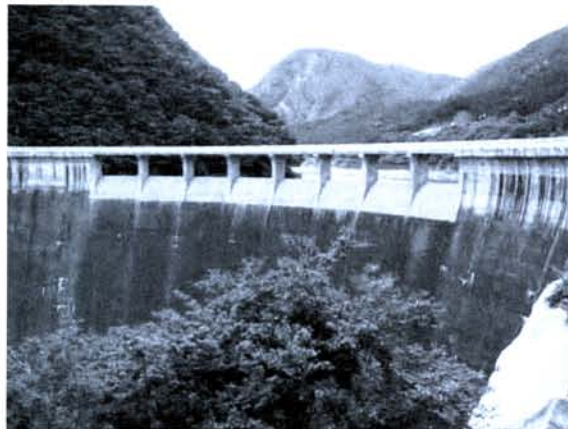
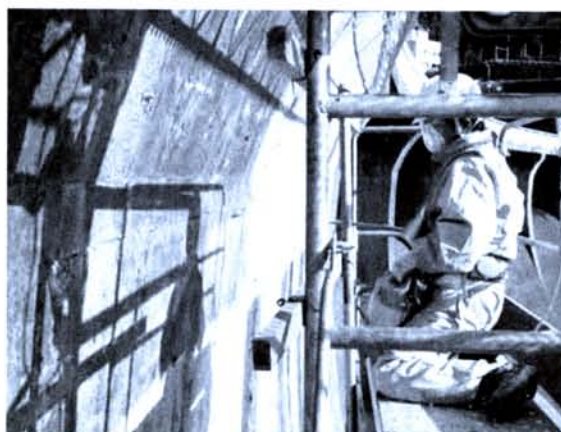
#### c) 施工状況

- a) 種類および部材：アーチ式コンクリートダム，堤頂，約 3,100m<sup>2</sup>
- b) 環境条件：寒冷地，内陸部
- c) 竣工年：1957 年
- d) 補修年：2008 年（竣工後 51 年）
- e) 変状状況：凍害劣化，断面欠損

- a) 使用材料：材料 H（反応型けい酸塩系表面含浸材，主成分：けい酸ナトリウム）
- b) 施工仕様

施工後 3 年経過後の外観目視による経過観察において，変状あるいは不具合箇所は認められなかった。

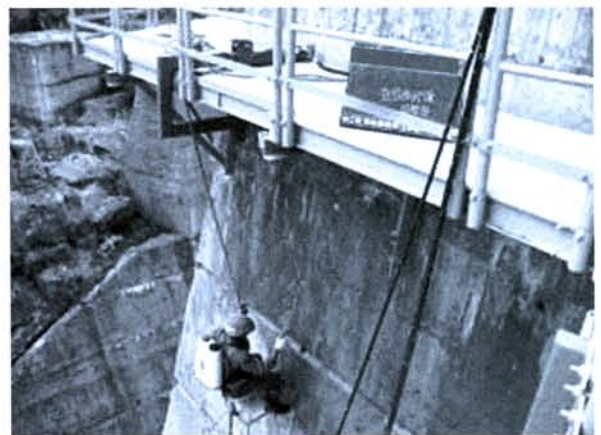
##### c) 施工状況

- a) 種類および部材：アーチ式コンクリートダム，堤体下流面，約 13,000m<sup>2</sup>
- b) 環境条件：寒冷地，内陸部
- c) 竣工年：1965 年
- d) 補修年：2004 年（竣工後 39 年）
- e) 変状状況：凍害によるひび割れ

- a) 使用材料：材料 H（反応型けい酸塩系表面含浸材，主成分：けい酸ナトリウム）
- b) 施工仕様

室内試験および試験施工の結果，凍害抑止性向上および既存ひび割れの進展が抑制されることが確認された材料として選定された。施工後 2 年経過後の外観目視による経過観察において、変状あるいは不具合箇所は認められなかった。
