屋上駐車場防水

本件では、駐車場防水における従来工法（アスファルト防水またはウレタン防水）の問題を改善するため、新たな取り組みとしてCS-21駐車場防水工法が採用された。

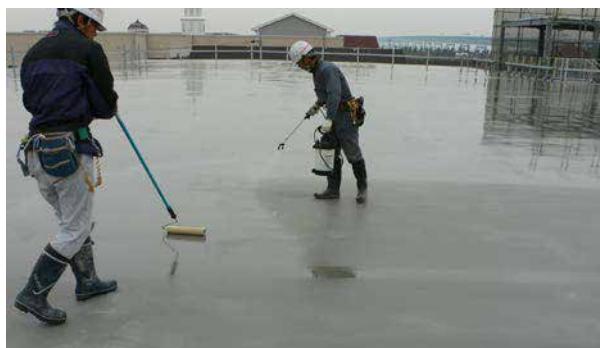
CS-21塗布状況
