## 既設ボックスカルバート 補修工事

本件は、既設ボックスカルバートの上床版下面のはく落対策工としてカーボンネットの接着工法が選定された物件であり、施工前処理として躯体に発生したひび割れからの漏水補修および上部からの水の浸入を防ぐ躯体防水としてCS-21が採用され、注入工法および塗布工法により施工を行った。

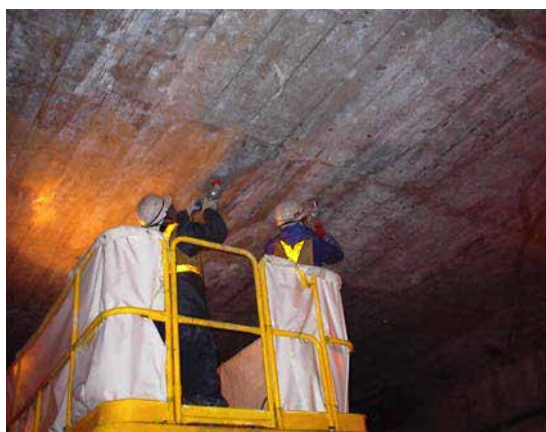
ケレン状況

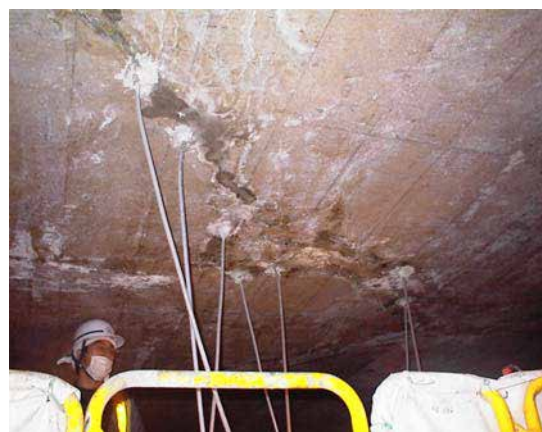
ひび割れ注入状況

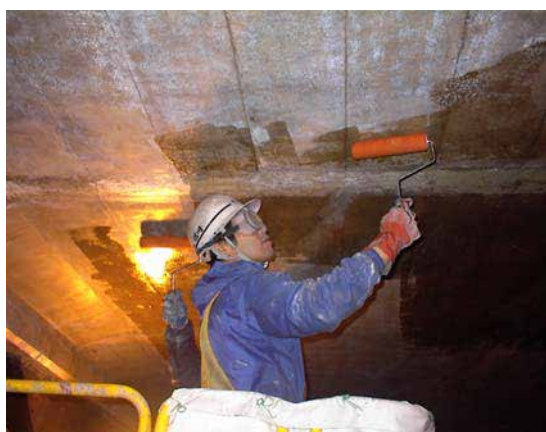
CS-21 塗布状況

CS-21塗布面へ接着剤によりカーボンネットなどを貼り付ける場合、コンクリート表層部に浸透したCS-21の反応期間を確保し、使用する接着剤の規定する表面含水率以下になるまでの期間を確保する必要がある。本件では1ヶ月以上の養生期間経過後に、はく落対策工が施工された。

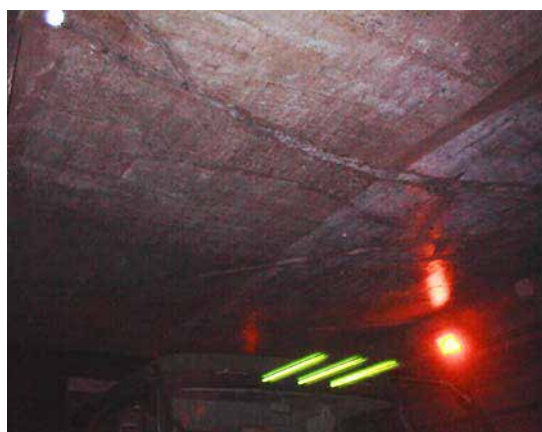
施工完了
