## ダム堤体下流面 補修工事

完成から35年以上経過した水資源機構管理ダムの堤体下流面の補修をCS-21工法で行った。本件は、標高約850mの豪雪地帯に位置し、経年劣化や凍害などにより表面に微細なひび割れが発生しており、既存ひび割れの進展防止および新たなひび割れの発生も防止し、凍結融解抵抗性を向上させる対策工が検討された。  
微細なひび割れにも浸透すること、補修後の耐久性が増すこと、部分補修しても景観に違和感がないこと、施工性に優れることなどの条件を満たす補修工法として、けい酸塩系表面含浸材が選定され試験施工を行った結果、CS-21が採用された。

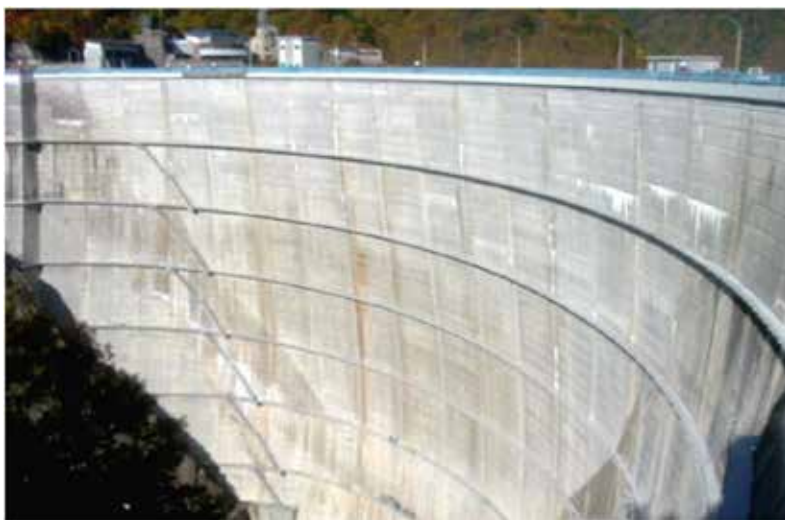
堤体下流面 全景

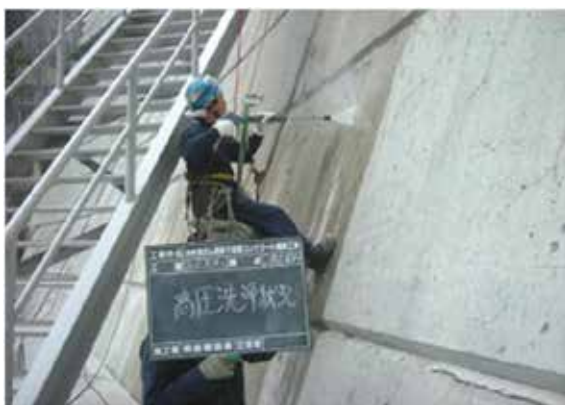
高圧洗浄状況

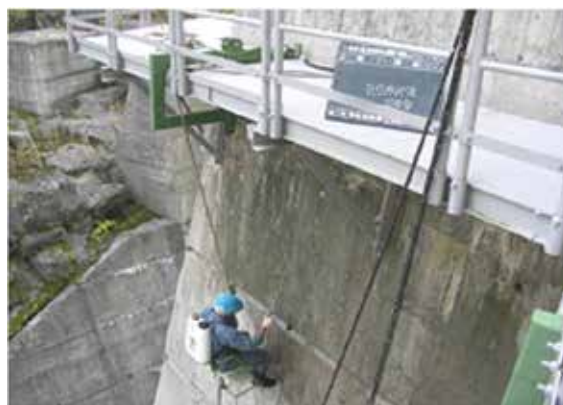
CS-21 散布状況

CS-21 塗布 約8,000㎡

CS-21 塗布 約5,000㎡

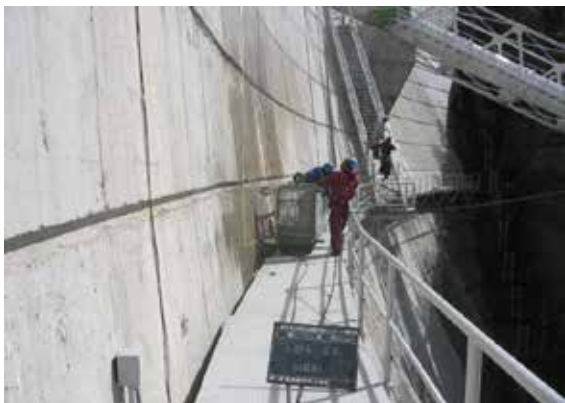
湿潤散水状況

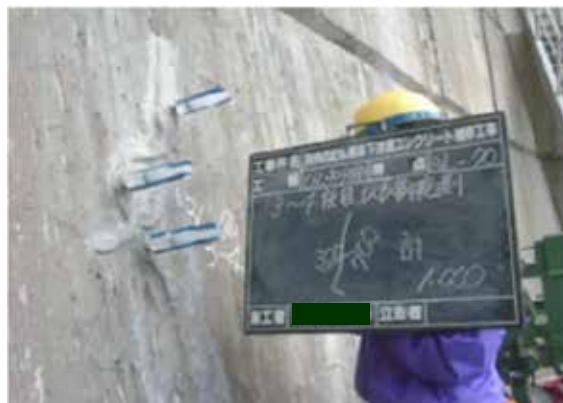
ひび割れ低圧注入状況

ひび割れ注入 約 350m

ひび割れ注入 約 280m
