## アーチ式コンクリートダム 補修工事

完成から50年以上経過した国土交通省直轄ダムの補修工事において、凍害などの劣化を抑制し、構造物の長寿命化を図ることを目的とした表面保護工法および漏水補修・ひび割れ補修にCS-21が採用され、それぞれ塗布工法（CSⅡ工法）および注入工法により施工を行った。

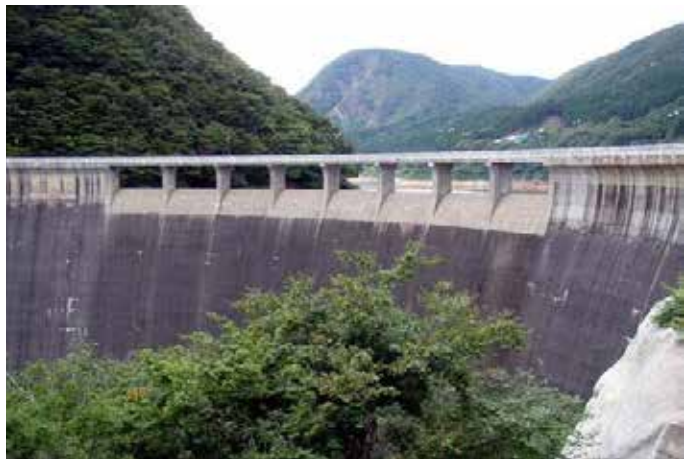
堤頂（上流側・下流側・高欄打継ぎ部）・越流部 施工完了

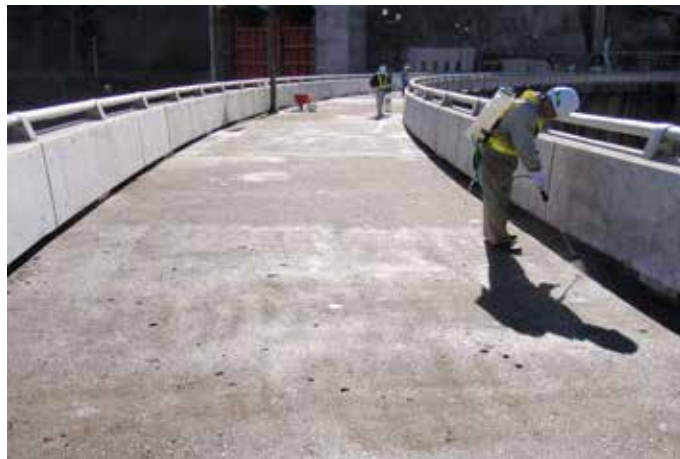
堤頂（CS-21 散布状況）

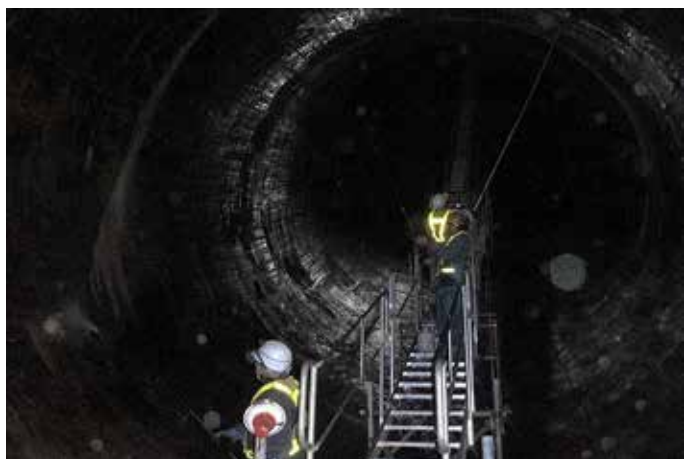
洪水吐トンネル（CS-21 散布状況）

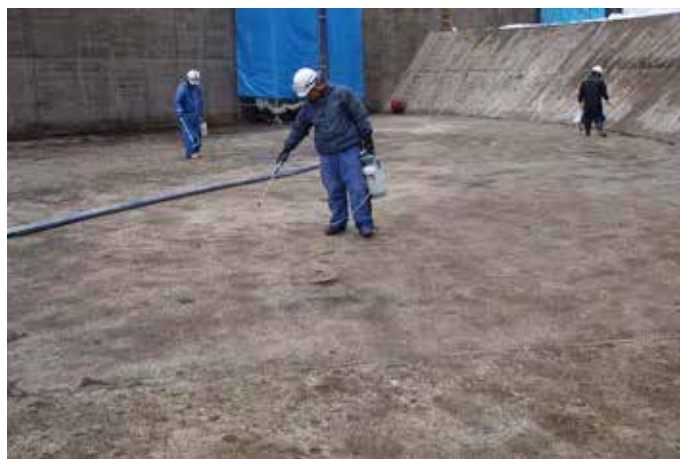
減勢工（CS-21 散布状況）

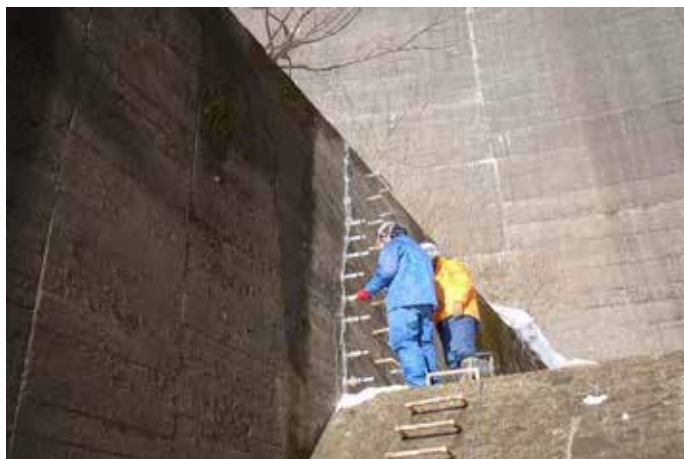
減勢工（ひび割れ低圧注入状況）
