## 既設コンクリート舗装 表面保護（凍害および塩害対策）

本件は、打設後約30年経過した寒冷地域の農業地帯を通る一般道のコンクリート舗装部であり、経年劣化による対策が検討された。人体および農作物などに無害であり、冬季の凍害や凍結防止材の散布による塩害対策および耐摩耗性の向上を目的とした表面保護工としてCS-21が採用され、CSⅡ工法にて施工を行った。  
（施工面積：約4,900㎡・12工区[平成22～25年]合計）

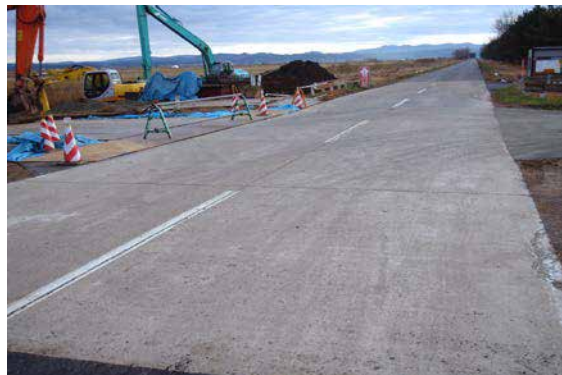
施工前

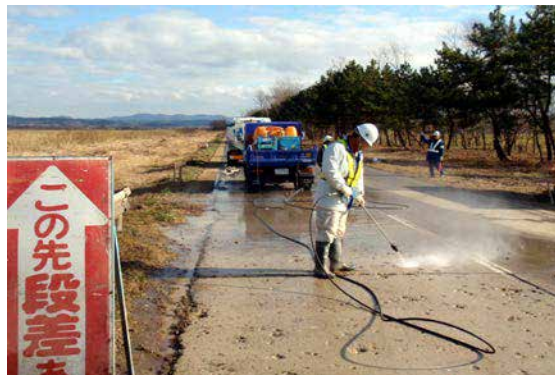
高圧洗浄

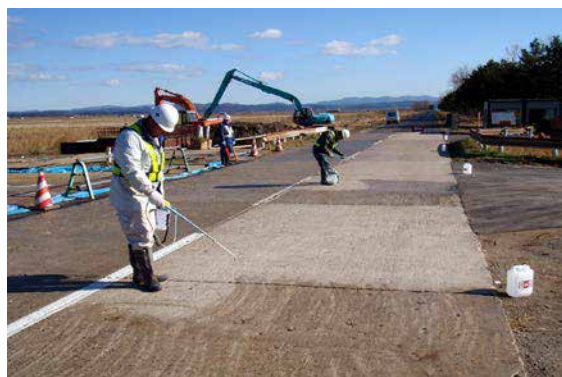
CS-21 散布状況

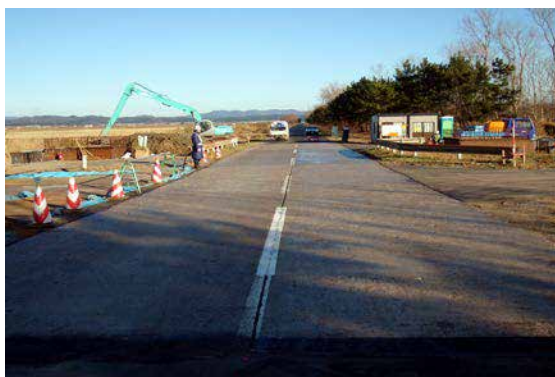
施工完了

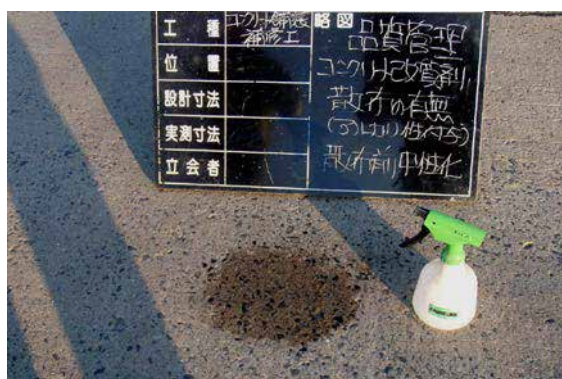
施工前：フェノールフタレイン1%溶液噴霧状況

CS-21は無色透明な水溶液であり施工後の外観変化がないため、施工範囲を区分けし、確実に設計数量を塗布できるよう施工前後に重量を測定し管理を行っている。  
本件では、施工前と施工済箇所の写真撮影の際、CS-21塗布確認シートを使用した。  
CS-21はpH値11.3～12.3のアルカリ性であり、表面の中性化したコンクリート含浸部分にアルカリ性を付与する。施工前にフェノールフタレイン1%溶液を噴霧し、表面が中性化していることを確認しておき、施工後、任意の箇所に塗布確認シートを接触させ、反応紙（フェノール試験紙）が赤色に発色することを確認することで、施工済箇所を可視化した。

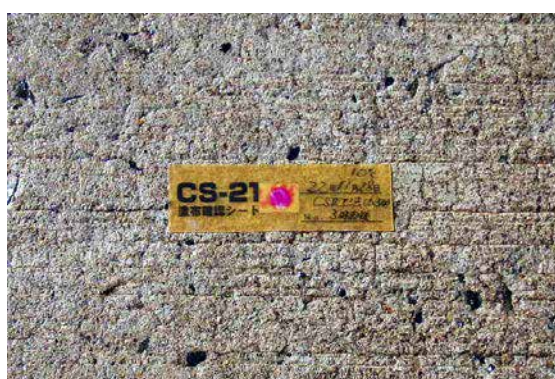
施工後：CS-21 塗布確認シート取付状況
