反応型けい酸塩系表面含浸材による 既設浄水池の表面保護工事

工事名称：西部浄水場第3浄水池耐震化修繕工事

構造物：既設浄水池(上水道施設)

使用工法：CS-21フィラー工法

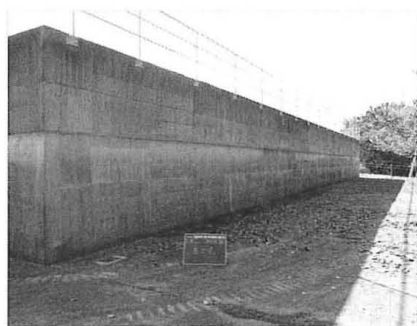
当該物件では、経年劣化により外周壁にひび割れが発生していたため、ひび割れ補修とあわせて表面保護工法による耐久性向上対策が検討された。

写真-1 全景(施工前)

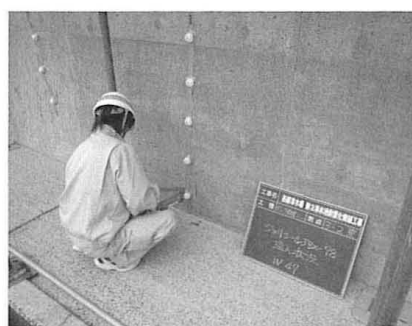
写真-2 ひび割れ注入(バルーン式)

- ①下地処理(サンダーケレン・高圧洗浄)
- ②部分補修(ひび割れ補修：有機系注入工法)
- ③表面含浸材塗布：1回目(0.2kg/m²－原液)
- ④湿潤散水：1回目(0.15kg/m²)
- ⑤表面被覆材こて塗り(2.0kg/m²)
- ⑥表面含浸材塗布：2回目(0.1kg/m²－原液)
- ⑦湿潤散水：2回目(0.15kg/m²)

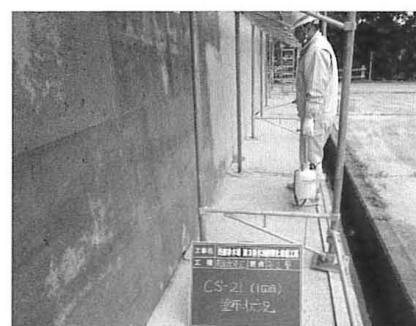
写真-3 表面含浸材塗布：1回目
(躯体面)

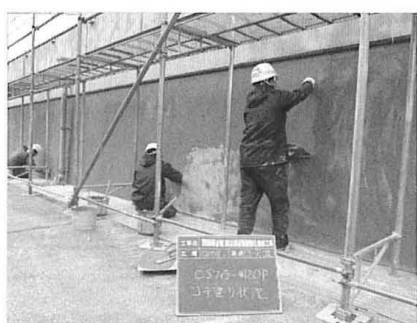
写真-4 表面被覆材こて塗り

また、表面被覆材は、①プレミックスタイプ②1～2mmの平滑な仕上げが容易③前述の表面含浸材との併用実績があり経過が良好であること——などの特長がある。

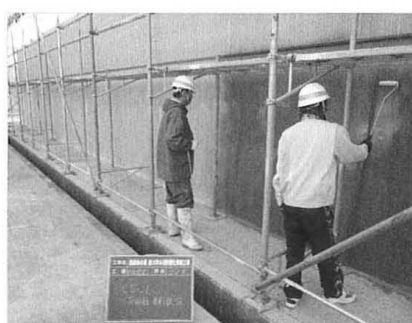
写真-5 表面含浸材塗布：2回目
(被覆面)

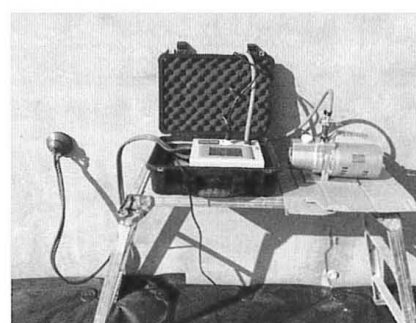
写真-6 表層透気試験(施工後)

表層透気試験は、透気試験機により同一箇所の透気係数を施工前後に測定して比較し、表層部の緻密化による透気係数の減少を、劣化因子の侵入抑制効果(耐久性向上効果)として確認する試験である。

試験の結果、施工約2ヵ月後の透気係数は、施工前比平均約40.7%と施工前に比べて半分以下であった。そのため、本工事の表面保護工法(反応型けい酸塩系表面含浸材と表面被覆材被覆の複合工法)により、美観の回復に加え、耐久性が向上したことが確認できた。
